# KBM 4049 Christianshavns Vold

## Rapport over hændelsesforløb og besigtigelsesresultat

Christianshavns Vold, Sokkelund Herred, Københavns Amt.

Sb-nummer 020306-582

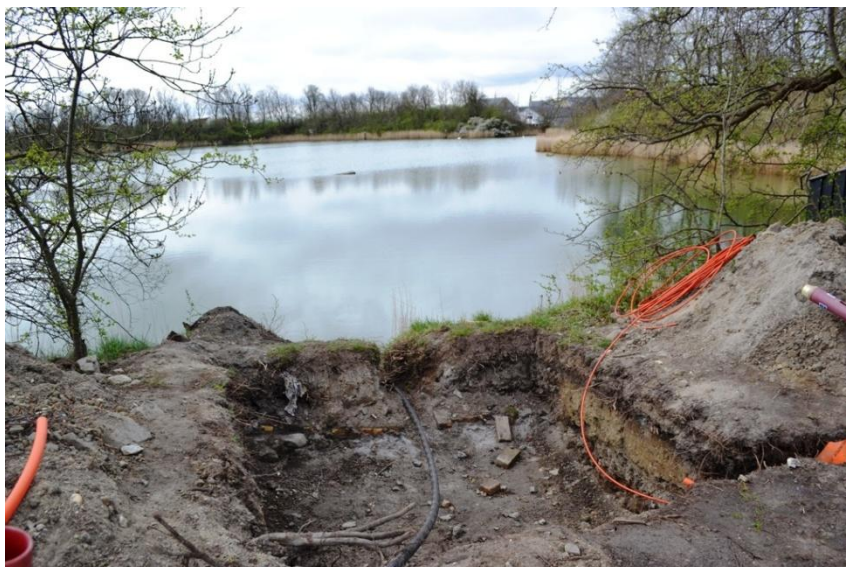
Stratigrafien i Hul 1 er under muldhorisonten karakteriseret ved horisontale lag af lerholdigt sand, der har en let hældning i nordvestlig retning mod Stadsgraven (Figur 4). Der blev ved besigtigelsen ikke observeret fund eller andre kulturspor, som kunne lede til en identifikation af lagenes alder eller funktion. Den mest brednære del af Hul 1 er forstyrret af en ældre ledningsføring til samme dybde som resten af TDC's hul.

Figur 3. Hul 1 set ud mod vandgraven mod syd. Teglstensrækken, som dækker en ældre ledning, anes i den fjerneste ende af hullet.

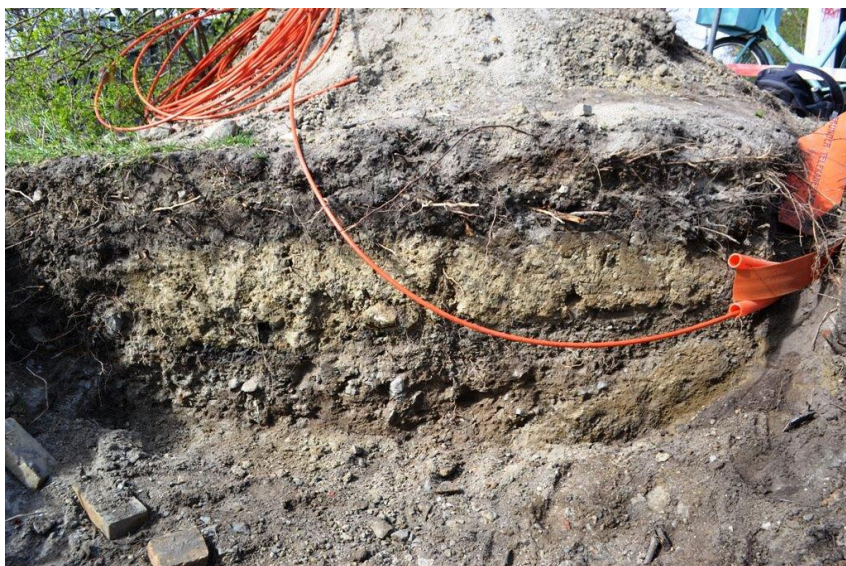
Figur 4. Profilen i Hul 1 set mod vest.

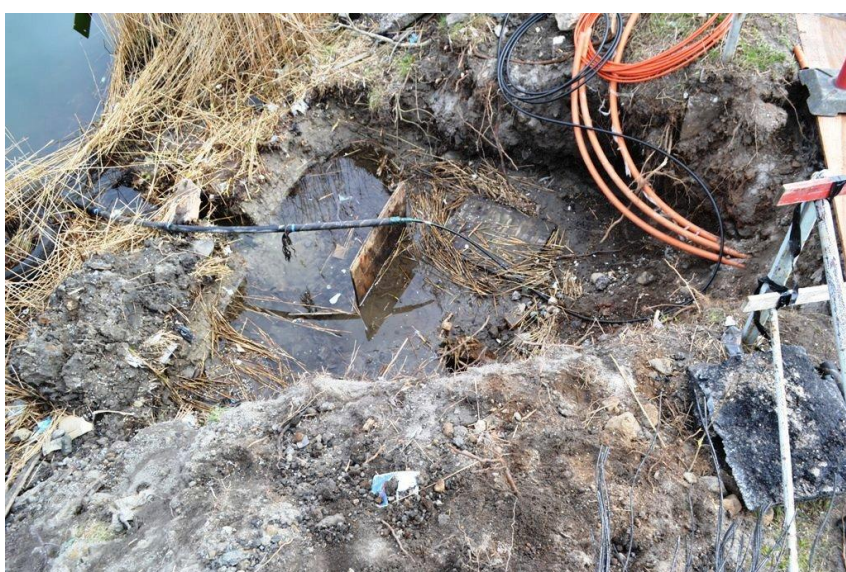
Figur 5. Hul 2: Bunden af hullet er i samme niveau som bastionsgravens vandspejl.

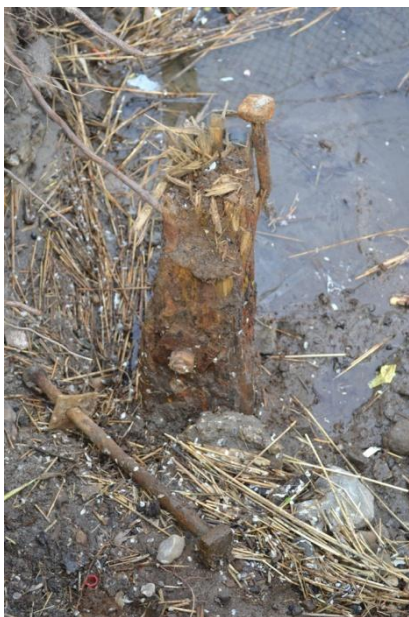
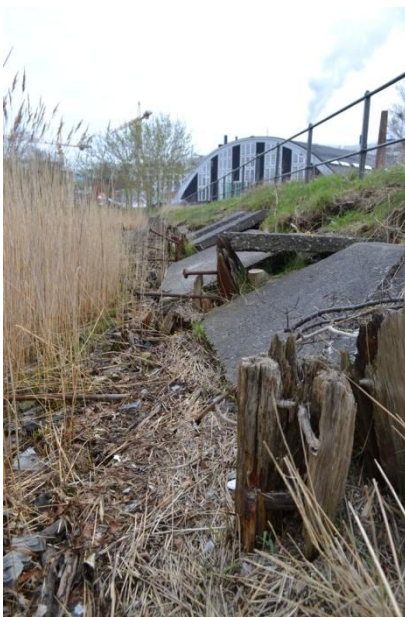
Stratigrafien i Hul 2 afspejler dels kørebanens bærelag, dels bestræbelserne på at bredsikre dæmningsforløbet fra Prøvestenen mod Charlotte Amalies bastion (Figur 9). Det er museets vurdering, at der i Hul 2 kun er berørt træstrukturer, som indgår i dæmningsvejens bredsikring (Figurer 6 og 7). I tømmeret indgår maskinfremstillede skruebolte, hvilket leder til en ret sen datering, nok ikke tidligere end sidst i 1800-tallet. Formentlig kan bredsikringen dateres til 1872, hvor Refshalevej blev ført gennem kurtinen lige syd for bastionens sydlige flanke og lagt langs med den sydlige face. En opretstående stolpe (Figur 4) er ikke beskadiget i forbindelse med etableringen af hullet og det er endvidere sandsynligt at det tømmer, som blev observeret i den opgravede jord, har ligget løst i fylden (Figur 8).

Figurer 6 & 7. Venstre: Træstolpe med skruebolt. Højre: Del af gammel bredsikring langs dæmningen.

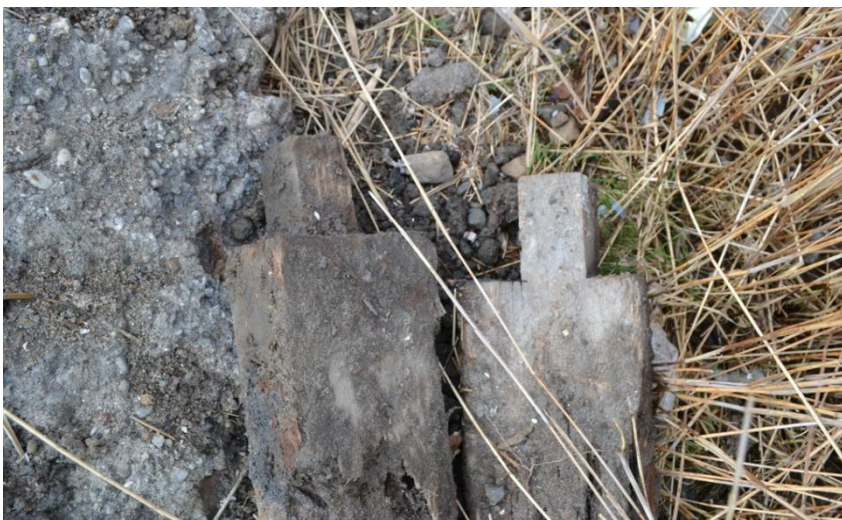
Figur 8. Tømmerstykker med tappe fundet i den opgravede fyld.

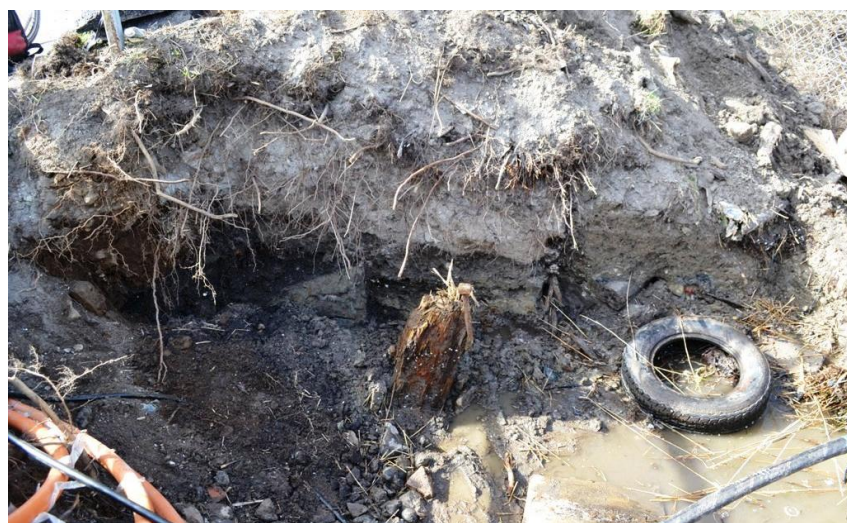
Figur 9. Profilen i Hul 2 set mod vest.

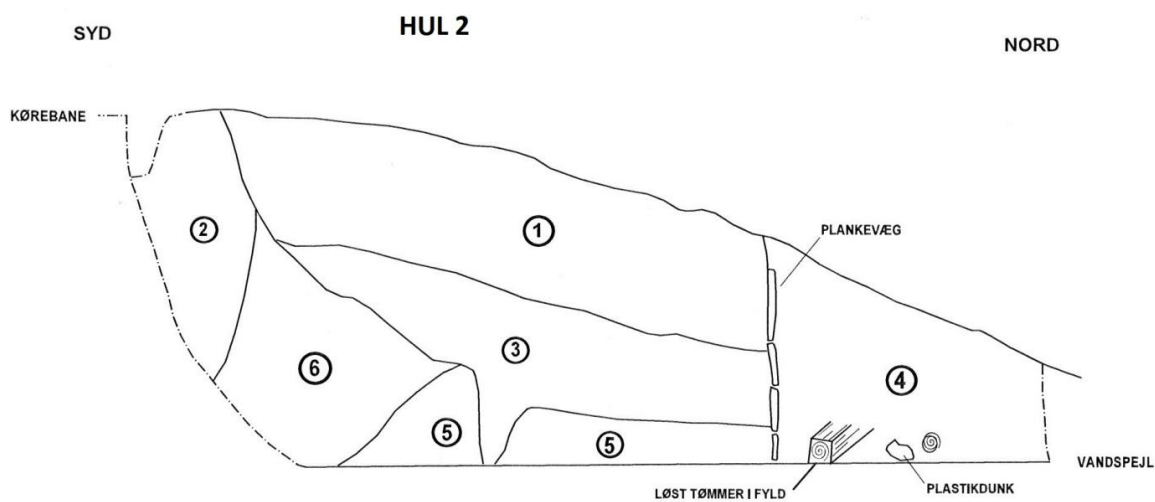
- ① Hvidt sand med småsten. Mange rødder fra dækbevoksning.
- ② Lys, brun jord. Formentlig bundlag for kørebane.
- ③ Brungråt, leret sand med enkelte mindre teglstykker.
- ④ Som ③
- ⑤ Gulgråt ler
- ⑥ Mørk, grå jord, slaggeholdig(?)

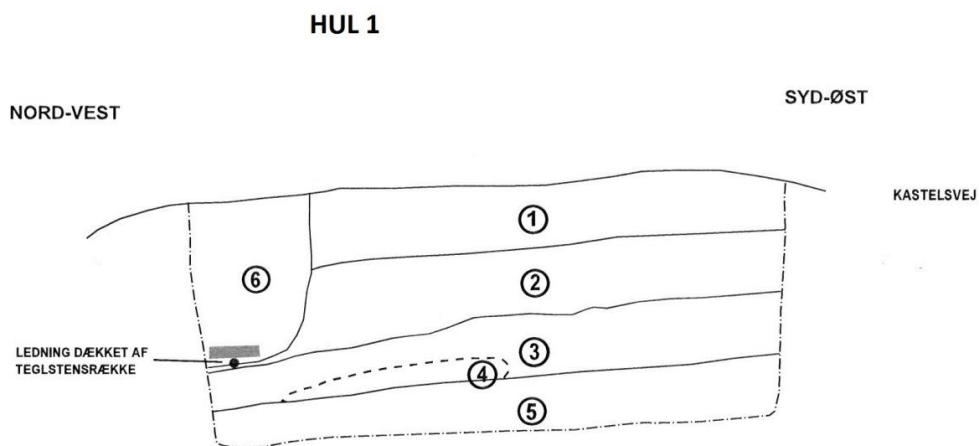
- ① Muldhorisont med rødder
- ② Lyst gulligt, kompakt ler
- ③ Gulgråt, gruset sand
- ④ Koncentration af mindre sten
- ⑤ Grå-gult, siltholdigt ler
- ⑥ Moderne ledningsnedgravning
