# Amagerværket

KBM4488

I forbindelse med HOFORs anlægsarbejder på Amagerværket udførte Københavns Museum en arkæologisk forundersøgelse. I den forbindelse fremkom der omfattende spor af Mellemfortet, et søfort opført i perioden 1860-1863 som en del af Vestvolden. Undersøgelsen bekræftede at store dele af fortet fortsat ligger velbevaret under Amagerværket.

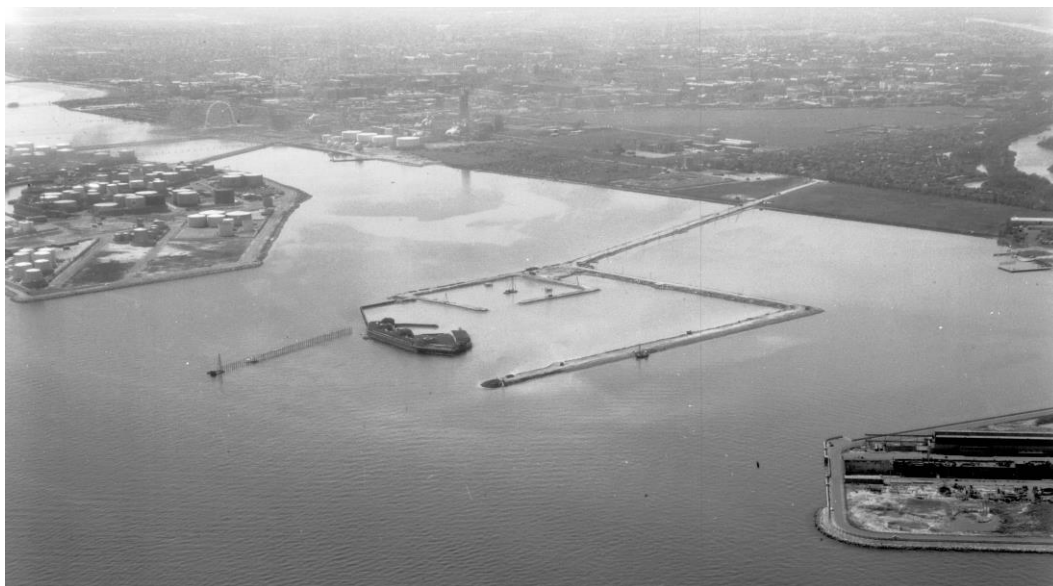
Figur 5. Møllefortet set fra NØ, 1967. Foto: KB.

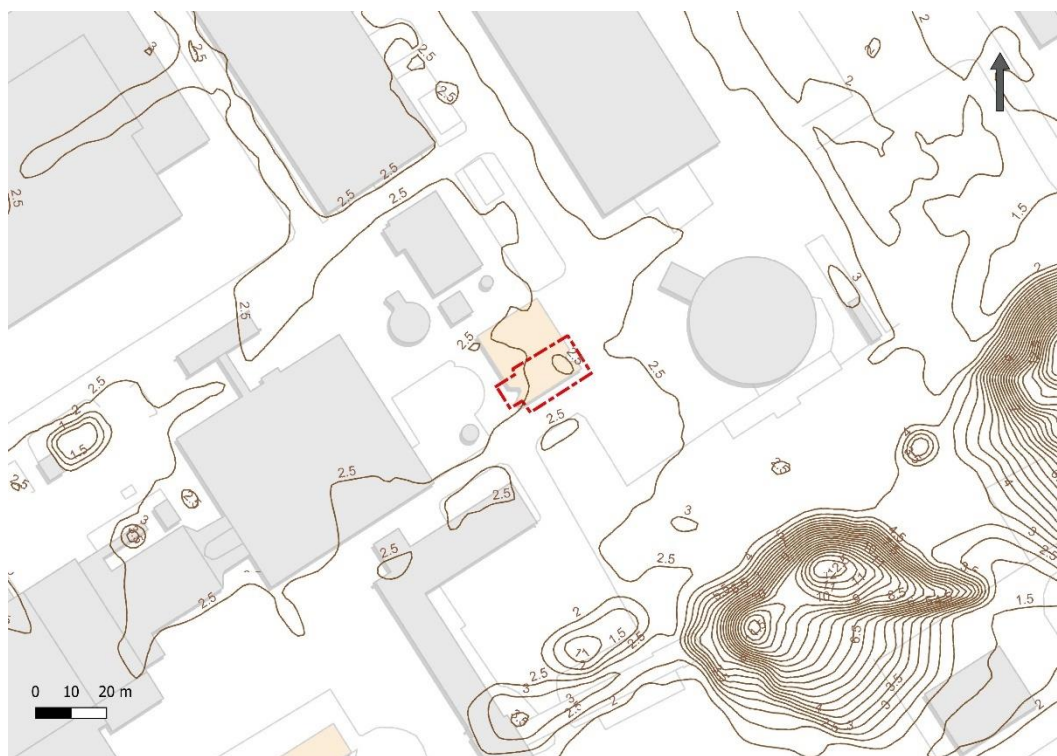
Figur 7. Højdekort over området med feltet markeret. .

Hele arealet for det undersøgelsen lå på området for Amagerværket. Stratigrafien var som forventet præget af den type af installationer som kan forventes i et industriområde som f.eks. højspændingskabler. I dybden var det tydeligt, at der var tale om et inddæmmet område, da der fremkom store raseringslag med større og mindre brokker af beton samt rester af armeringsjern. Herunder fremkom den resterende del af det tidligere søfort Møllefortet. Overfladen på arealet lå i ca. kote 2,5. og der blev gravet til lige under kote 0,47. Der blev ikke påtruffet havbund.

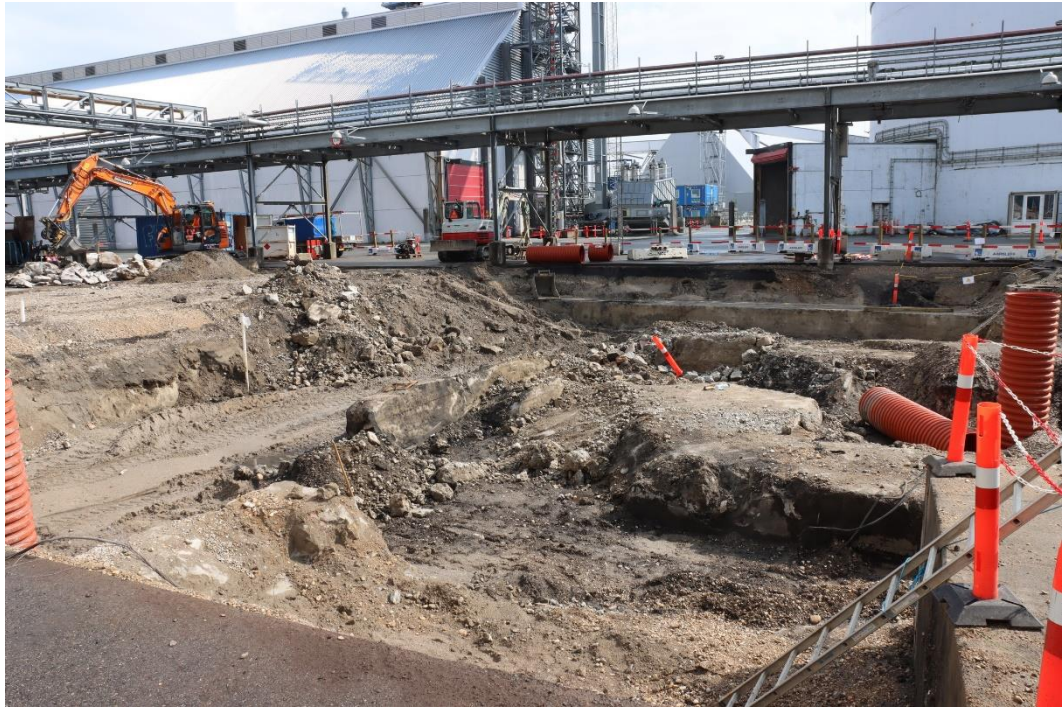
Figur 8. Oversigt over feltet efter den første afgravning. Set fra SV. Foto: KBM.

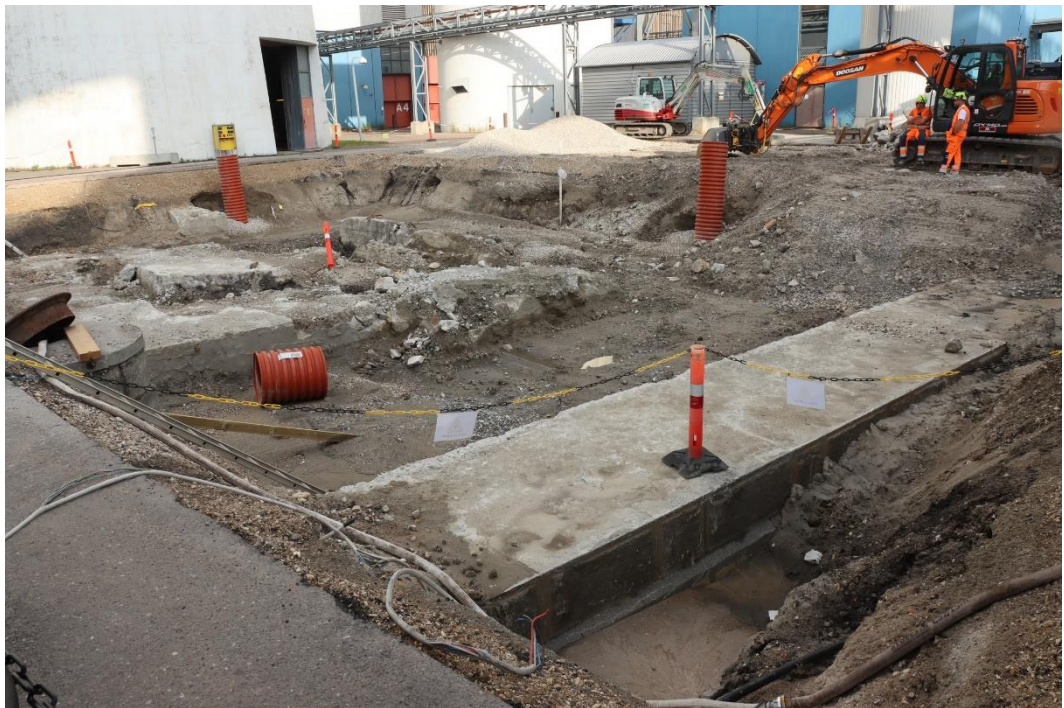
Figur 9. Oversigt over feltet efter den første afgravning. Set fra Ø. Foto: KBM.

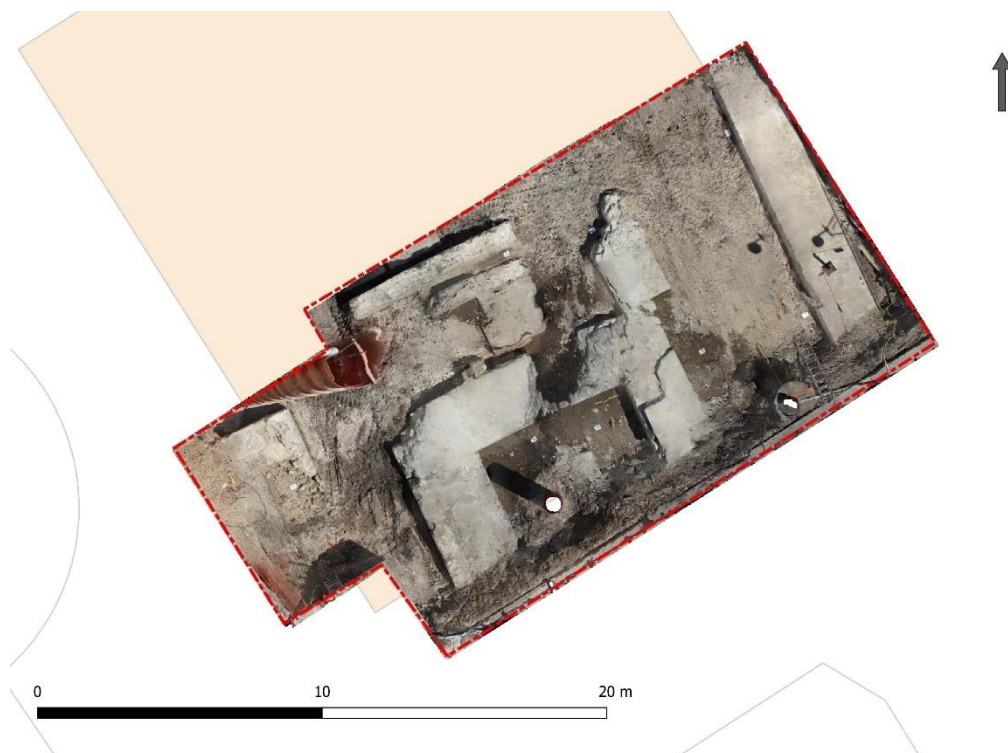
Figur 10. Feltet og de afdækkede anlæg. Kort og model: KBM.

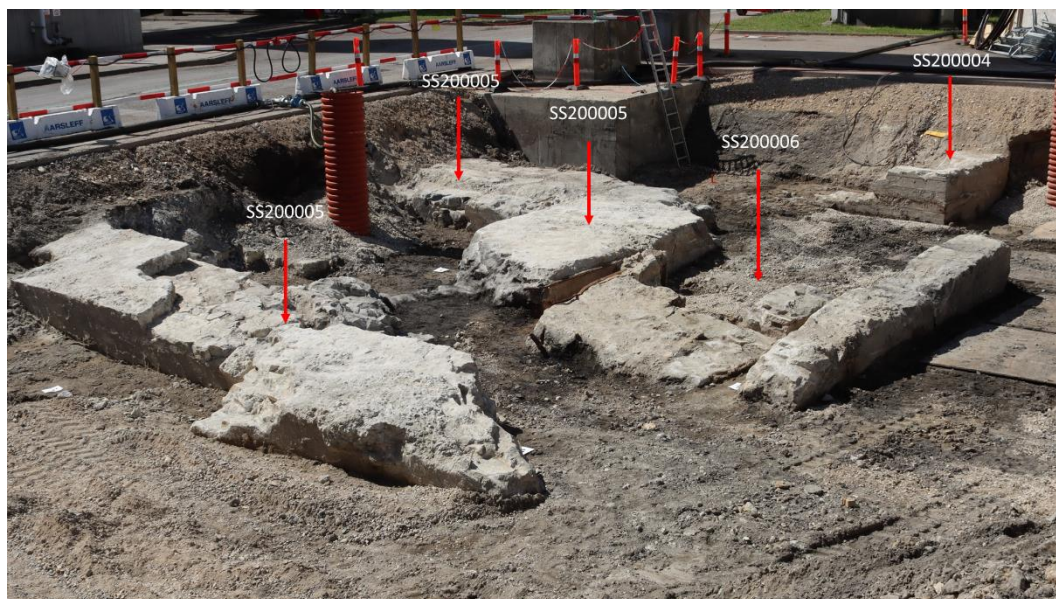
Figur 12. Situationen efter afgravning af raseringslaget SD200012. Den centrale del af feltet med "hovedbygningen" SS200005 til venstre, den mulige elevatorskakt SS200006 midtfor til højre og yderst till venstre dele af den armerede bygning SS200004. Set fra N. Foto: KBM.

Centralt på feltet lå SS200005 (fig. 12) der blev betegnet "hovedbygningen" og den bevarede del var som en U-formet hestesko med åbningen mod SØ. Fundamentsforløbet var det største anlæg på pladsen og havde en topkote på 1,53. Nordmuren var den kraftigste med en største tykkelse på 3,5 m. Den kan have været større. Den bevarede del af rummet som fundamentet omgav målte 5,7x3,5 m og har været større mod SØ.

NV for SS200005 lå det der blev antaget at være resterne af en elevatorskakt SS200006 (fig. 12). Anlægget bestod af en kort sektion af en mur med forløbet NØ-SV, som målte 6,3x0,9 m og lå 0,5 m NV for et mere massivt hjørneparti i beton. Begge dele af SS200006 lå in situ, men den korte afstand imellem muren og hjørnepartiet var overraskende og årsagen var uklar i felt.

Længst mod vest i feltet fremkom et hjørne af armeret beton SS200004 (fig. 12). Hjørnet lå et stykke vest for SS200005, men funktionen af bygningen var ukendt, da bygningen tilsyneladende ikke figurerer på kortmaterialet der var tilgængeligt.

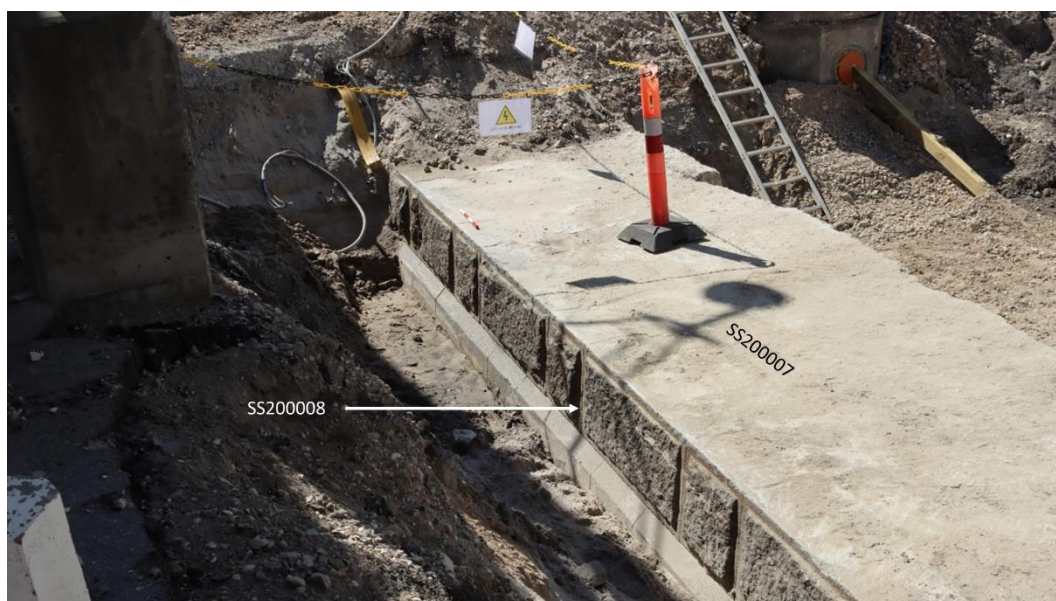
Figur 13. Den afrensede mur SS200007 med fronten mod Ø. På fronten ses rækken af kvadersten SS200008. Set fra NØ. Foto: KBM.

Da raseringslaget var fjernet var der afdækket et mindre antal af fundaments- og murforløb. I feltet var det ikke muligt at se en større sammenhæng imellem anlæggene. Det eneste som var helt tydeligt var, at det østligste murforløb SS200007 (fig. 13) var en velbevaret sektion af Mellemfortets front ud mod havet i østlig retning. Dette forløb fortsatte ud af feltet mod nord og syd. Der var tale om et større murparti som havde en topkote på 1,53 og målte 11x2 m. Muren var på nordsiden beklædt med granitkvaderne SS200008, som var bevaret i tre skifter, hvor af det øverste havde en tydelig faset. Selve muren var af beton ligesom resten af fortet.

På baggrund af den arkæologiske forundersøgelse stod det klart, at store dele af Mellemfortet fortsat ligger bevaret under Amagerværket. Fundamenter og murforløb var generelt i god stand fra kote 1,53 og ned – specielt den østligste mur ud mod havet med de bevarede rækker af kvadersten var i meget fin stand. Desuden var soklen af kampesten, som Mellemfortet blev anlagt på, stadig bevaret i sin oprindelige form. Muren med kvaderstenene og de bevarede fundamentsforløb udgøre et fint eksempel på noget af det ældste betonbyggeri i Danmark samtidig med, at de er et væsentligt levn fra den sidste store befæstning omkring København. På den baggrund anbefaler Københavns Museum, at der ved fremtidigt anlægsarbejde inden for området af Mellemfortet uføres en arkæologisk forundersøgelse.

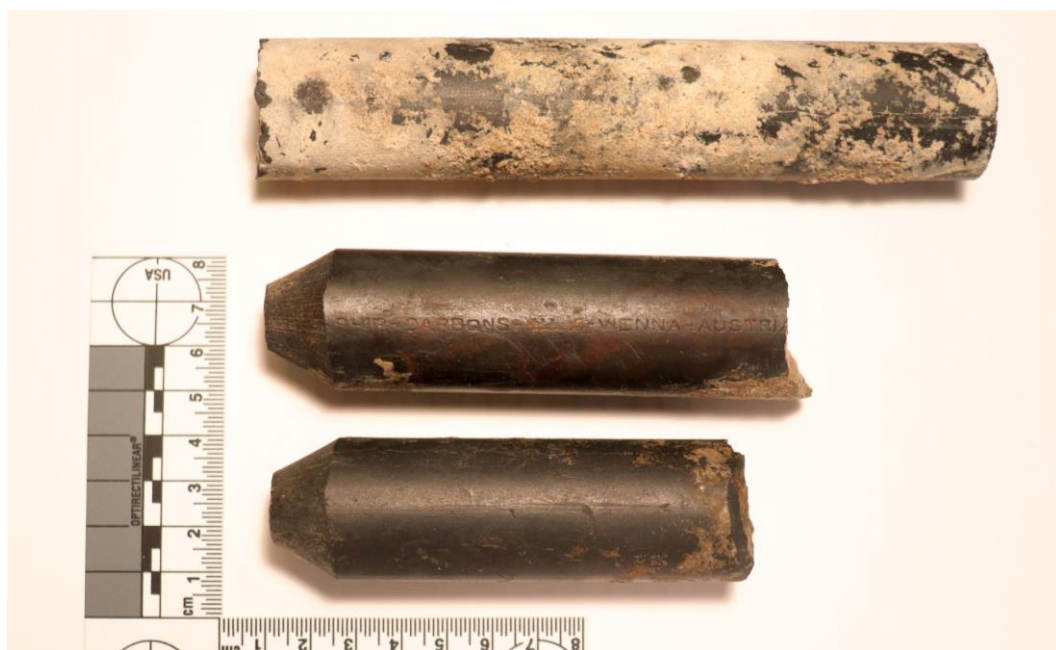
Der fremkom et enkelt fund i forbindelse med sagen. Tre fragmenter af kulstave af sammenpresset kulmasse (KBM4488x1) til lysbuelamper, blev afdækket imellem betonbrokkerne i raseringslaget SD200012 tæt på "elevatorskakten" SS200006 (fig. 15 og 16). På det ene fragment ses indskriften "SHIP - CARBON - .../8 - VIENNA - AUSTRIA". Staven er altså produceret i Wien, Østrig. I Danmark blev de første elektriske gadelamper – lysbuelamper – tænd på Kongens Nytorv 6. maj 1892. Kulstave af sammenpresset kulstøv er bl.a. fundet på netop Kongens Nytorv i forbindelse med udgravningen til et beskyttelsesrum i 1944. Lysbuelampen var markant kraftigere i lysstyrke end den ældre gaslampe og blev anvendt i bl.a. fyrtårne og lyskastere. Stængerne fra Mellemfortet virker meget ens i dimensionerne og de kan være af en lidt yngre type, som blev masseproduceret f.eks. i Østrig. Ingen af stængerne ser ud til at være brugt, da de ikke er brændt og det er muligt at stængerne indeholder andet end bare kul, da de to nederste på fig. 15 har et metallisk skær. Metalsalte i stængerne ville give et farvet lys – farven afhænger af metallet. Sammensætningen af kulmassen stod forhold til lampetypen og anvendelsen. Hvis stængerne indeholder metalsalte, er der en mulighed for at de skulle bruges i en flammebuelampe – efterfølgeren til lysbuelampen, som var mere praktisk og økonomisk i brug, og anvendtes på store pladser eller rum.<sup>2</sup>

Figur 15. KBM4488x1, tre fragmenter af kulstave som fremkom i nærheden af elevatorskakten SS200006. Foto: KBM.

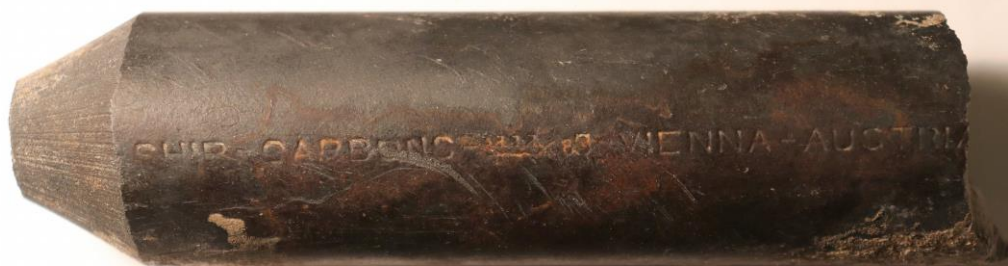
Figur 16. Kulstaven med inskriptionen "SHIPS - CARBON - .../8 - VIENNA - AUSTRIA". Foto: KBM.

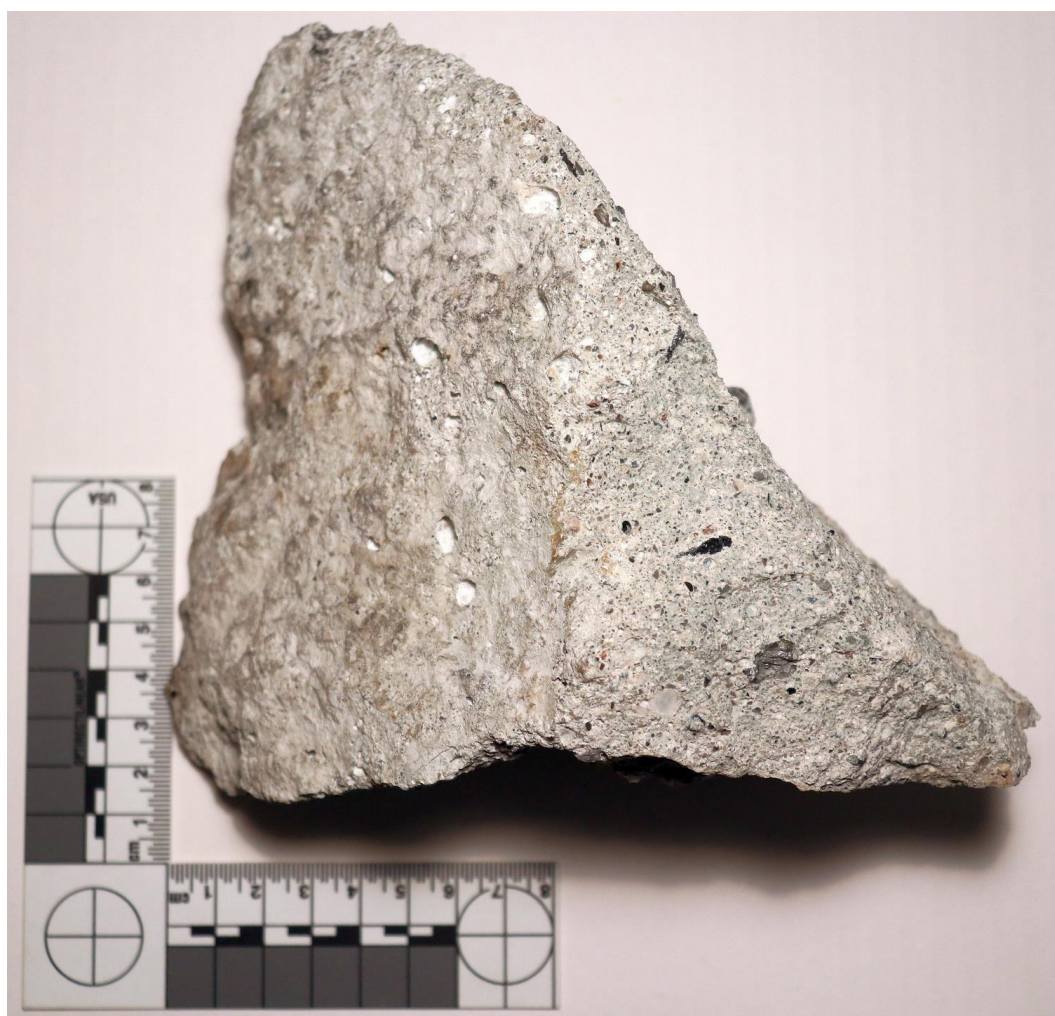
Den eneste prøve der blev udtaget i forbindelse med undersøgelsen var SS200019 udtaget fra fundamentet SS200005 "hovedbygningen" (fig. 17). Prøven blev udtaget, da Mellemfortet er en af de tidligste betonbyggerier i Danmark. Prøven er ikke undersøgt men ligger på museets magasin til eventuel fremtidig undersøgelse.

Figur 17. Prøve P200019 af betonen fra SS200005 "hovedbygningen". Prøven er indsamlet men ikke undersøgt og opbevares på museets magasin. Foto: KBM.

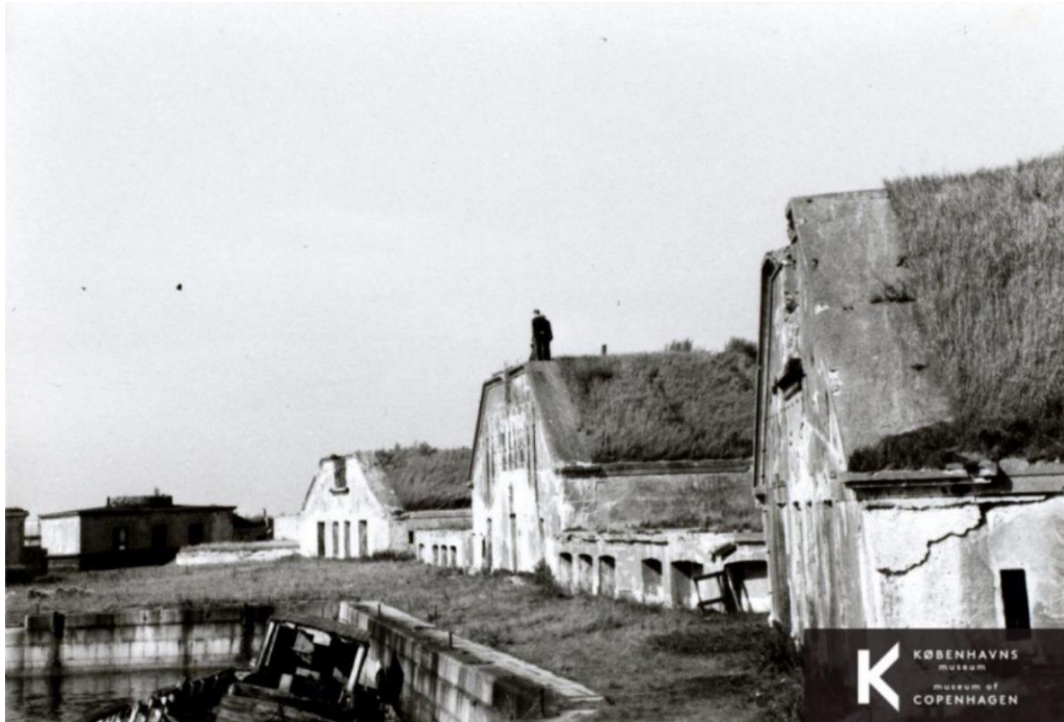
*Figur 19. Foto fra 1967 med en besigtigelse af fortet. Det er den midterste bygning (som der står en person oven på), som undersøgelsen af afdækket dele af. Set fra syd. Foto: KBM.*

Generelt er der meget få tilgængelige oplysninger om Mellemfortet og derfor var muligheden for at sammenholde de afdækkede anlæg med plantegning (fig. 16) afgørende. Ud fra plantegningen synes det at stå klart, at det afdækkede areal svarede nogenlunde til placeringen af den midterste bygning på Mellemfortet (fig. 19). Via plantegningen stod det klart at konteksterne SS200005 og SS200006 relaterede til rum inde i den midterste bygning (fig. 18) i fortet og altså ikke var dele af enkeltstående bygninger. På østsiden af bygningen og over mod muren SS200007 lå der oprindeligt en bank af kampesten dækket af jord, hvilket fremgår af snittegningen på fig. 14. Der blev ikke fundet spor af kampesten eller jordvolden i forbindelse med undersøgelsen. Hjørnet af den armerede bygning SS200004 kunne ikke placeres med sikkerhed i forhold til plantegningen og det ses heller ikke på fotoet af vestsiden af bygningerne (fig. 19). Formentlig høre hjørnet til bygningen i midten, men hvordan er uklart.
