# KBM 3967 Krøyers Plads II

Matr.nr. 625, Christianshavns kvarter, Københavns sogn,  
Sokkelund Herred, Københavns Amt.

Stednr. 020306, sb. nr. 517

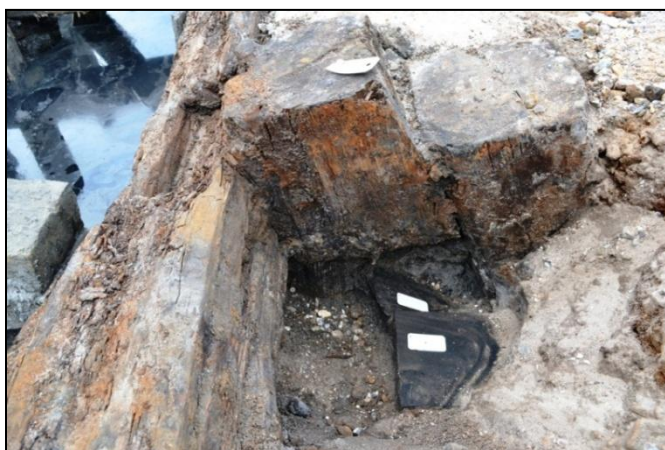
Figur 7. Tømmerklods placeret mellem hammerbånd og støttepæl.

På ydersiden af bolværksvæggen var med mellemrum placeret stormpæle med en hældning ind mod bolværksvæggen. Figur 7 viser en stormpæl, der var spigret til hammerbåndet igennem et mellemstykke af træ. Dette mellemstykke hviler delvist oven på en lodret hjertepæl sammen med hammerbåndet. En sådan konstruktion har formentligt gjort det lettere at udskifte bolværkets øverste elementer når det har været påkrævet, idet hammerbåndet således ikke er bygget direkte sammen med de solidt forankrede og skråtstillede stormpæle.

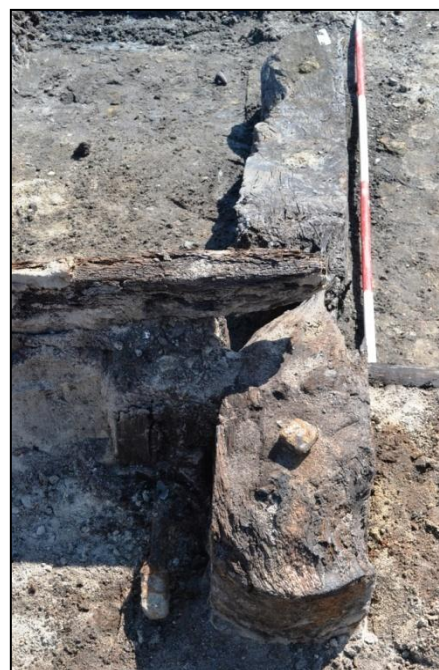
Figur 8. Affaset / rundet tømmerstykke med jernspiger på ydersiden af bolværket. Rundingen er lavet af hensyn til fortøjrede skibe.

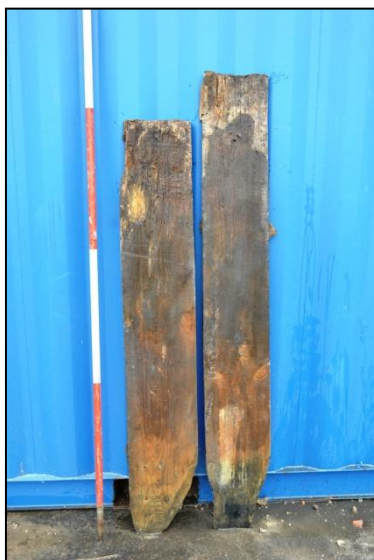
Figur 9. Optagne forsætningsplanker med facetskårne ender. Lignende tilskæringer er observeret fra andre arkæologiske udgravninger langs Københavns havn.

På bagsiden af bolværkspælene ind mod jordfyldet fandtes under hammeren en horisontal lægte (S10962), som holdt et lodretstillet lag af planker på plads. Disse planker var savet af i et lige niveau. Uden på disse planker, og uden på den horisontale lægte, var endnu et lag forsætningsplanker, rammede side om side. Plankernes ende var facetteret således, at de let kunne presses i jorden (fig. 9).

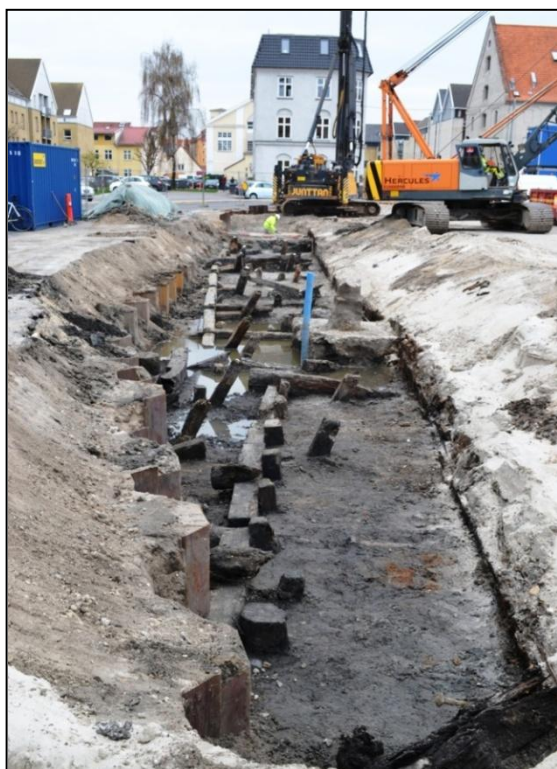
Figur 11. Fase 2 set mod sydvest.

Mellem bolværksvæggen og den moderne spunsvæg fandtes to niveauer af jordankre, Fase 1 og 2, der udgjorde sektionsopdelte støttekonstruktioner for bolværket (figs. 11-13). Landankrene var fæstet vinkelret på et gennemgående stræktømmer ved påkæmning. Udskæringen i stræktømmeret var noget mindre end i landankret. Undertiden var forbindelsen styrket ved et gennemgående spiger. Et par nedrammede skråpæle, nakkede og boltede til det bagerste stræktømmer, fuldendte forankringen. Sammenfattende omfatter konstruktionen lodretstående pæle, horisontale og skråstillede bjælker, planker, kiler samt komplekst tømmerarbejde.

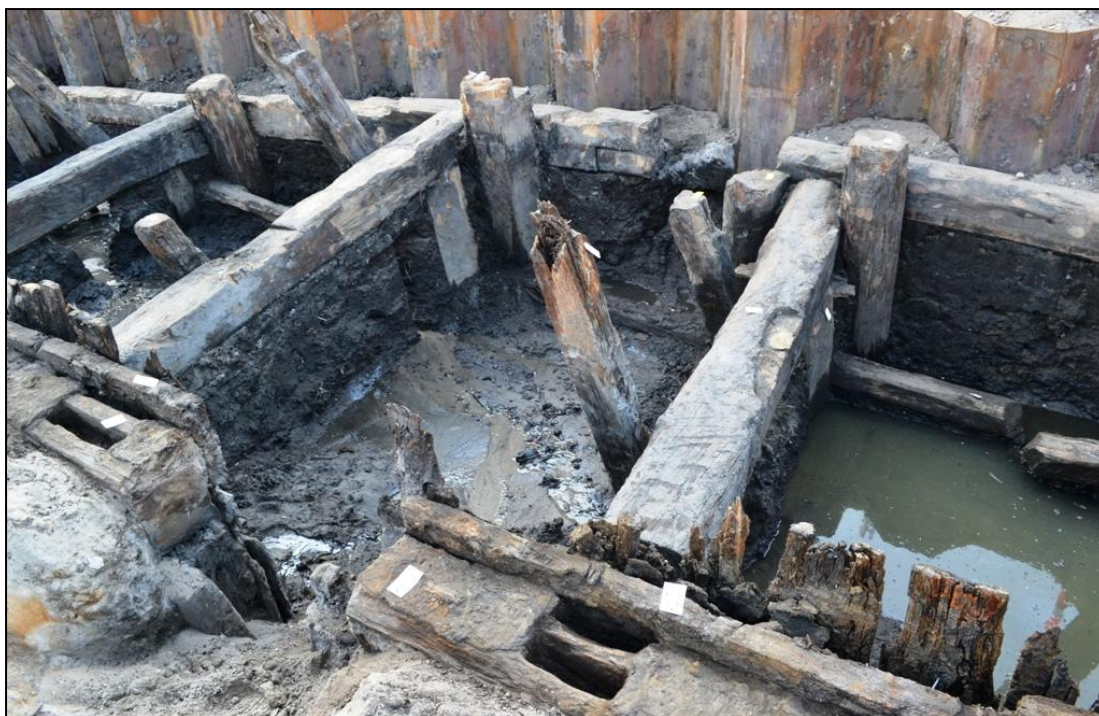
Figur 13. Blotlagt tømmer fra Fase 1. Bemærk hvordan hammerbåndet og det bagerste stræktømmer er gennembrudte af en senere nedgravet kloak.

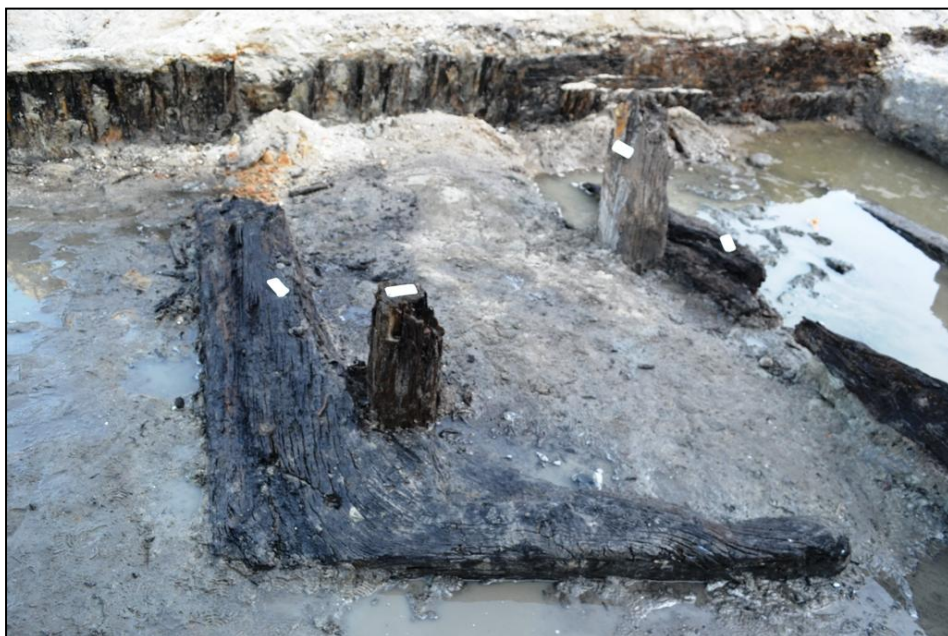
Figur 14. Formodet skibsdel benyttet som landanker i Fase 2. En lodretstående pæl fastholder tømmeret, men hvorledes det indgår i fortøjningen af bolværket er uklart.

De højereliggende landankre fremkom ca. 0.5 meter under oprindelig overflade, mens de lavereliggende landankre fandtes knap 0.6 m længere nede, hvor de lå med en indbyrdes afstand på mellem 2.7-3.0 meter. De nederste landankre (Fase 1) var længere, mere regulære og massive end de overliggende Fase 2 landankre, som blandt andet inkluderede irregulære stykker af genanvendt skibstømmer (fig. 14).

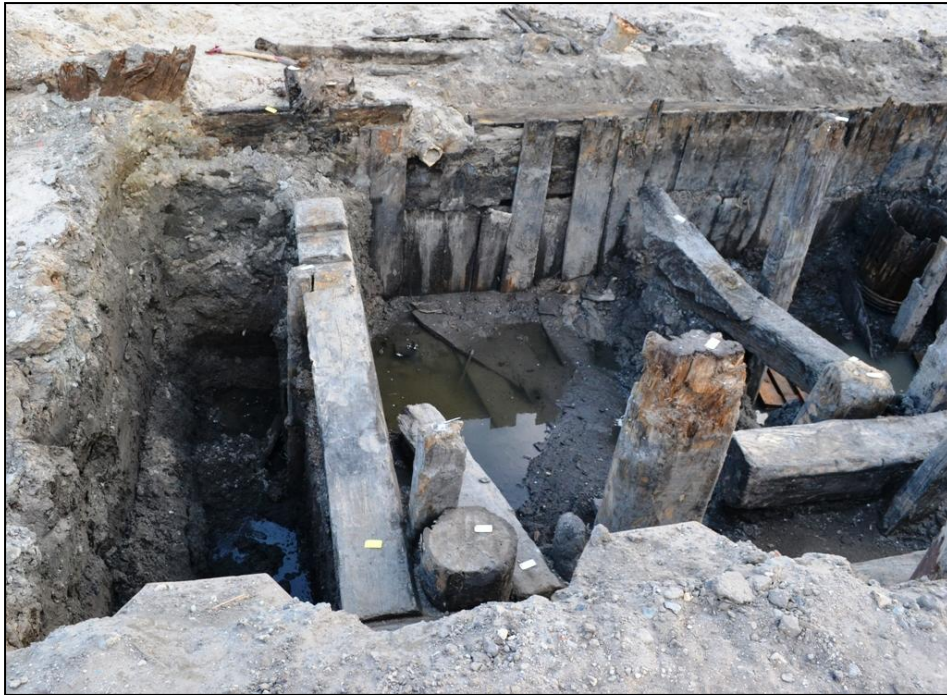
Figur 15. Centralt i billedet ses landanker S12062 (Fase 1), hvorpå landanker S10003 (Fase 2) har hvilet. Man aner udskæringen til en forsætning eller forsats. I tømmerfaget anvendes denne forbindelse når stykkerne skærer hinanden under en spids vinkel, og det ene stykke er udsat for et stort tryk. Den dobbelte forsætning anvendes, når vinklen er meget spids. I dette tilfælde kan forsætningen primære funktion ikke have været anvendt til at støtte en overligger anlagt i en spids vinkel, fordi forsætningen i så fald vender i den forkerte retning.

Mange konstruktionsspor, som ikke kan knyttes til en funktion i forbindelse med bolværket, antyder at en stor del af tømmeret er genanvendt (fig. 15 og 16).

| Id | Beskrivelse |
|---|---|
| 10003 | Land tie of oak timber, broad and irregularly shaped. It emerged to the centre of the trench from where it extended westwards past the wharf planking and ending just short of the western edge of excavation. Approximately 46cm of the timber rested W of the planking. The western terminal of the timber was rounded. It was clear that the timber had been broken some time after it had been put in place. A heavily worked timber plank immediately north of 10003 had had 4 piece. |

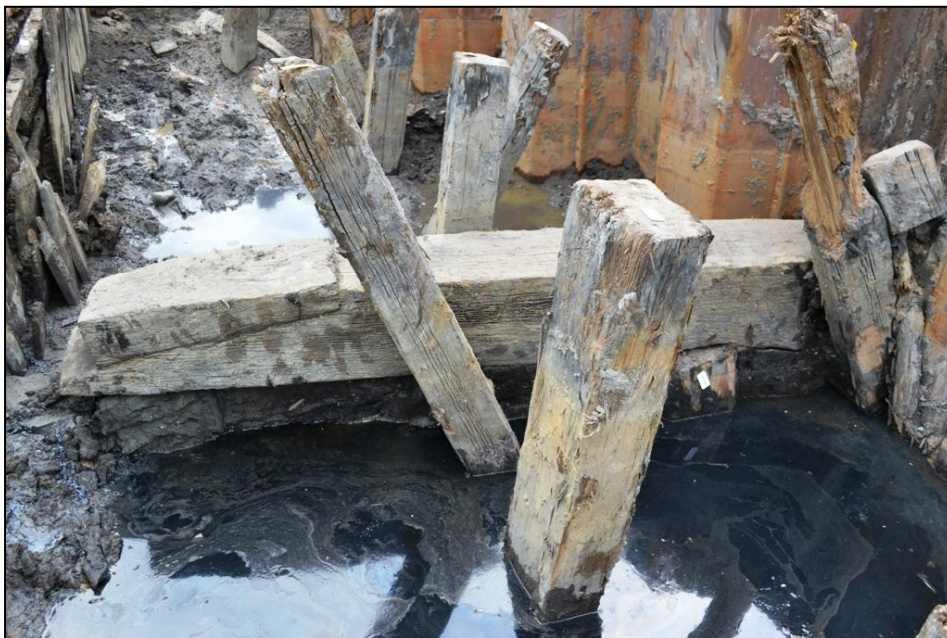
Figur 16. På et landanker fra Fase 1 i den nordlige ende af udgravningen sås resterne af en bladsamling (S10944). Denne tilskæring anvendes ved forlængelse af et stykke tømmer og forudsætter at bjælkerne er understøttede i sammenstødet. Ved afsavning af landankrene er der skåret lige igennem samlingen.

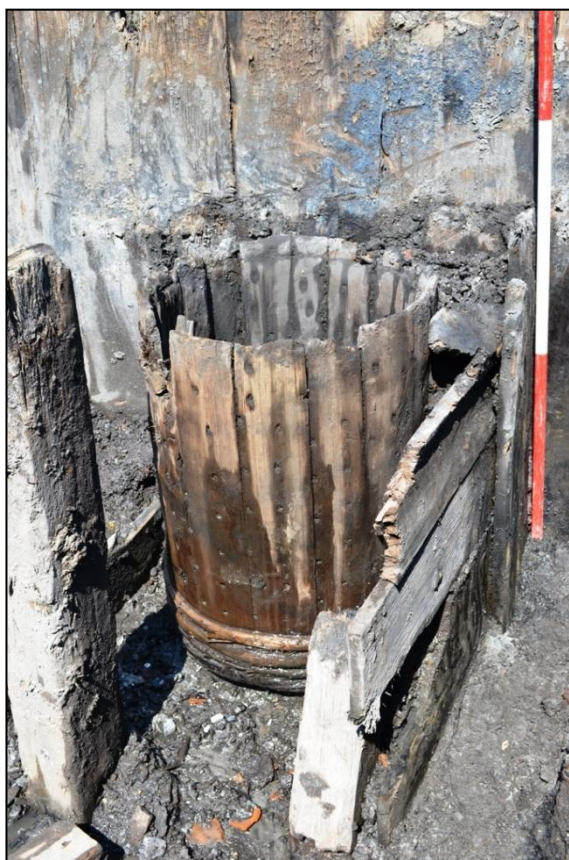
Figur 19. Den formodede afløbsbrønd S16 med tønden S12093 placeret centralt i resterne af den planke-byggede kasse.

Dette anlæg blev fundet umiddelbart indenfor bolværksvæggen S12. Den bestod af en stavbygget trætønde (S12093), nedsat centralt i en kasselignende "pæl-og-planke" konstruktion, der var bygget op mod bolværkets inderside (fig. 19). Væk fra bolværket mod SØ var der placeret to lodretstående hjørnestolper (S12089 og S12163), hvorpå der formentlig har været fastgjort brædder. En genanvendt trælåge var bygget vinkelret ud fra bolværket og udgjorde "kassens" ene side (S12153). Lågens brædder var fastgjort til hinanden ved hjælp af laskesamlinger, der overlappede med tilsvarende samlinger på den lodretstående stolpe mod vest. To lodrette lægter understøttede de tre bevarede vandrette brædder (fig. 20). En af de lodrette lægter var udformet med en cylindrisk formet drejetap i bunden. En korroderet jerngenstand, muligvis en bolt, fandtes ligeledes nederst på lægten. En planke (S12167) udgjorde den sydlige afgrænsning af den kasselignende struktur, der omsluttede tønden. Denne har formentlig været sømmet til den lodretstående pæl S12089.

Tønden var særdeles velbevaret. Bunden af tønden samt tøndestaverne var muligvis af eg mens det firdobbelte tøndebånd var af hasselvidje. Bunden var samlet af tre stykker træ. Tøndestavene var sekundært gennemboret af talrige huller således at vand kunne sive fra tønden ud i trækassen, hvorfra det drænede ud i den omgivende jord. En lang planke (S11133) dækkede tøndens åbning og fortsatte parallelt med bolværksvæggen mod nord.

- 12093 Structure found close to the western extent of the excavation directly east of the wairf planking 11036. It comprised principally of a well preserved wooden barrel 59 cm in internal diameter. It was constructed from 16 staves of varying width between 12,5 and 6 cm. The staves were app. 3 cm thick and had been worked at the top end of the barrel so that they had an inward bevel. This may have helped in fitting the barrel lid whilst the barrel was being constructed. A shallow groove 5 cm from the top of each stave indicated where the lid had once been positioned. The staves were held tightly together by means of four barrel hoops at the base. The hoops were wooden and were each app. 3,5 cm thick with rounded exterior surfaces. The staves had been drilled countless numbers of times at distances of app. 6 cm apart. The holes were drilled in vertical lines numbering on average 7 per row and 14 (2 rows) per stave. The wood appeared to be pine or fir. A large hole set to the southern side of the barrel may have been an original feature and held a plug at one time. It was 4,5 cm in diameter and located 35 cm from the top of the barrel. A "post and plank" constructed structure surrounded the barrel. The barrel was centrally set within this. There was 5 cm clearance to the north and south sides. To the west the planking of the bulwark line enclosed 11036 and to the east two stout posts, vertically set 24 cm from the barrel, suggested the former presence of additional enclosing planks. These posts were 12089 and 12163, the latter being the most northerly set post. The planking to the south of 12093 was 12167 and to the north this 12153. The barrel had an external height of 79 cm and an

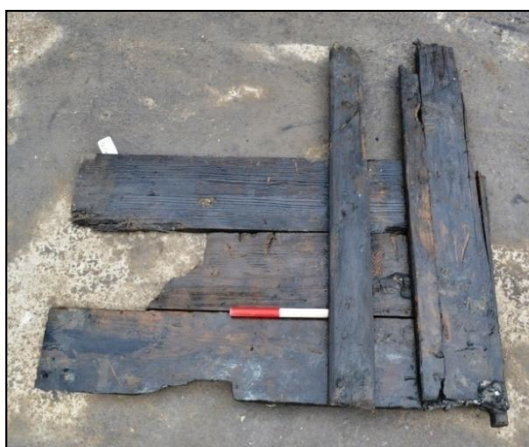
Figur 20. Herunder: Opbygningen af den optagne låge S12153 med tappen og den korroderede bolt i lågens nedre højre hjørne.

- internal depth of 78 cm.
- 12123 Fyld i afløbsbrønd
- 12153 A wooden "plank built" gate with broad timber planks extending in an E-W direction. These were secured together by means of a number of scarf joints, which overlapped with corresponding scarf joints on the vertical timber set closest to the west. In addition, two battens drawn from lighter material and with a thickness between 5 and 9 cm helped reinforce the three horizontal planks. The plank furthest to the east had a cylindrical shaped "spud" curved into it. A corroded iron feature, possibly a bolt or nut 5 cm diameter rested near the foot of the plank 4,5 cm from the base of the spud. 12153 rested against the post 12163. 12153 formed the northern extent of a loosely rectangular structure which encompassed the barrel.

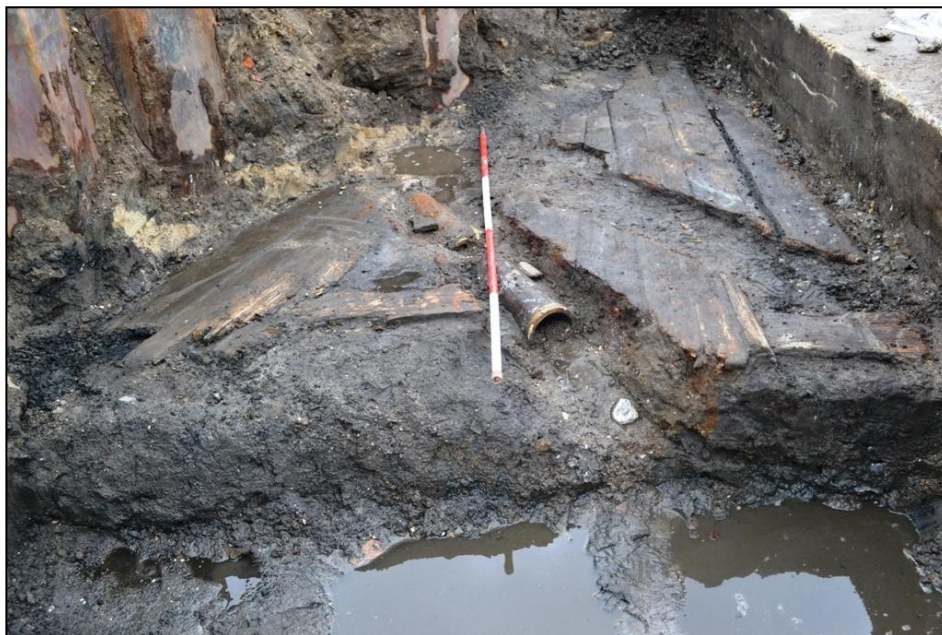
Figur 21. Plankebelægningen S17 gennemskåret af moderne forstyrrelser.

I den sydvestlige ende af udgravningsfeltet blev afdækket et lag af horisontale, savede planker (S10830) (fig. 21). Laget lå som en trekant i grøftens sydende og plankerne havde samme SV-NØ orientering som bolværkets længderetning. De tætliggende planker var anlagt på et underlag af strøer med NV-SØ orientering (S10877). Flere steder sås søm som fæstnede plankerne til de underliggende strøer. Strøerne var anlagt direkte på jorden uden opklodsning. Både plankelag og strøer var gennemskåret diagonalt af to moderne kloakrør (S10913), anlagt i omtrent samme dybde som strøerne. En massiv, horisontal betonbjælke skærer yderligere gulvet mod nordvest. Betonbjælkens funktion er ukendt, men den ligger som en forlængelse af bolværket i sydvestlig retning.

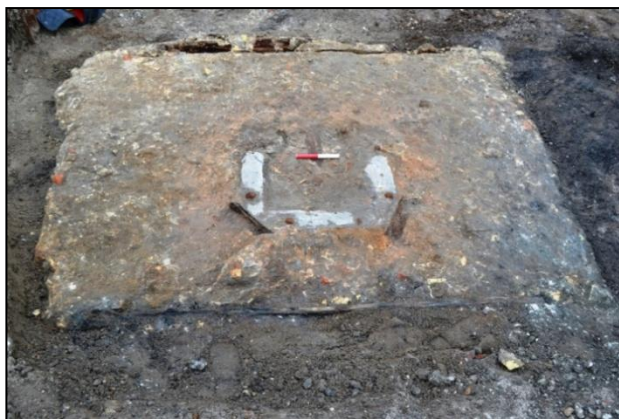
Figur 22. Punktfundament til pullert S10380.

Murermeisterbeton dateres til efter 1850. Fundament S10380 havde horisontale dimensioner på 2.27 x 1.84 m. På to af siderne var der bevaret brædder, som må have været en del af den støbekasse, som murermeisterbetonen blev hældt i. På oversiden af fundament S10380 sås en oktagonal cementbase med otte korroderede skruebolte, hvorpå der utvivlsomt har været fastgjort en pullert af træ eller sten.

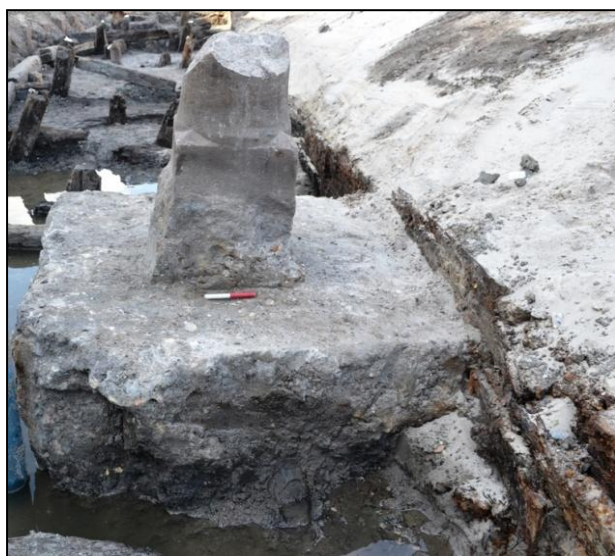
Figur 23. Punktfundament og pullert S10398 set mod SV. Bemærk at bolværksvæggen løber umiddelbart til højre for fundamentet. Det er i forbindelse med etableringen af denne pullert, at bolværkslinjens forløb har fået et svagt knæk.

Pullerten S10398 var faststøbt til fundamentet med cement. Pullertens bevarede højde var 0,95 meter og den øverste del var nedhugget. Fortøjningsdelen bestod af en glat, cylindrisk søjle af rosa, spættet granit med en diameter på 40 cm, der forneden gik over i en rektangulær søjlebase (fig. 23).

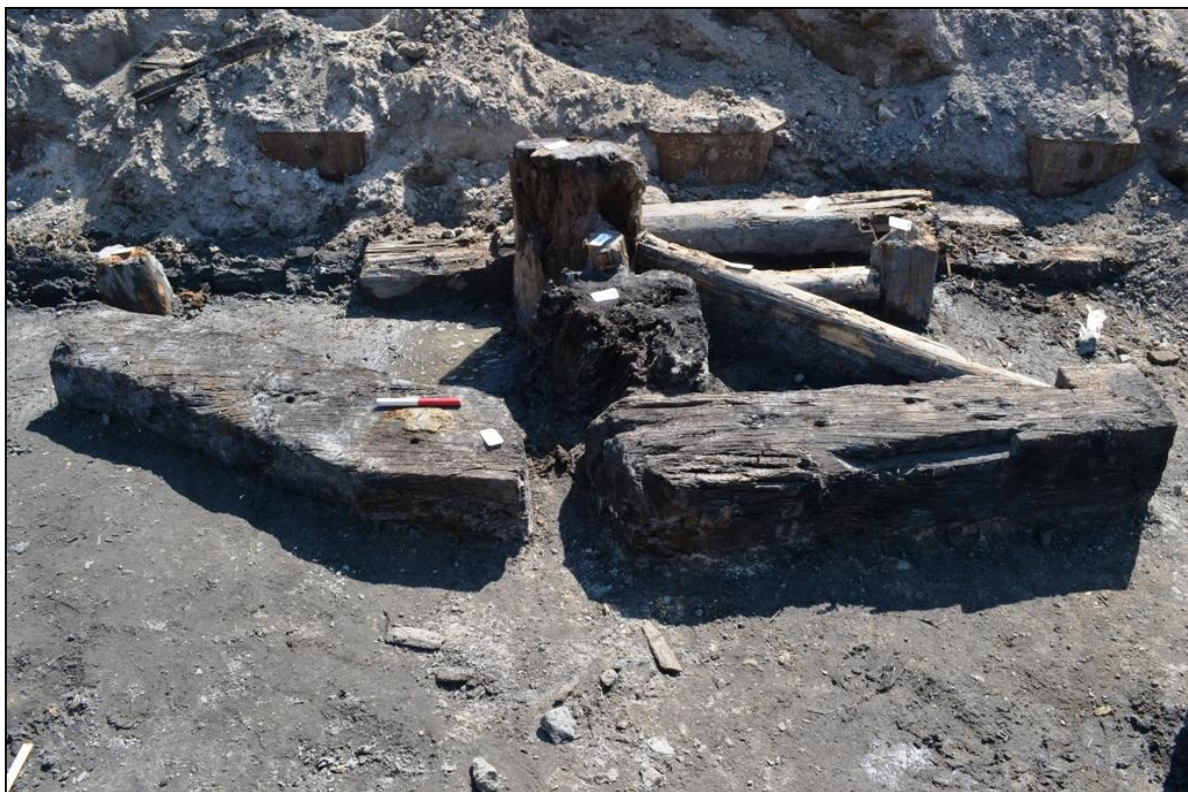
Figur 24. Fortøjningspæl S10702 i to faser med vandrette og lodrette støttepæle set mod SØ. Det kraftige egetræstømmer forrest i fotoet har fungeret som et slags jordanker (*brace*), idet en horisontal støttepæl er tappet skråt ind i dets side. Tømmeret er gennemskåret af en senere forstyrrelse.

Fortøjningspælene af træ var anbragt i større afstand fra kajindfatningen, henholdsvis 3,90 (S10702), 3 (S10540) og 1,80 meter.

- 10216 Bagerste stræktømmer. Kæmningsspor (3cm2 bredt og 0,5cm dybt) med isat jernspiger tyder på at et landanker har været fastgjort. Tømmeret, som er fyrretræ, er skadet en del, muligvis af maskinen. Stræktømmeret ligger i fortsættelse af 10184 nord herfor. Fortøjningspælen 10702 er placeret umiddelbart ved siden af stræktømmeret.
